## **Projecto-Piloto da Barrinha de Esmoriz: um exemplo a nível nacional de Gestão Integrada das Zonas Costeiras (GIZC)**

**Responsável: A.M. Lopes.**

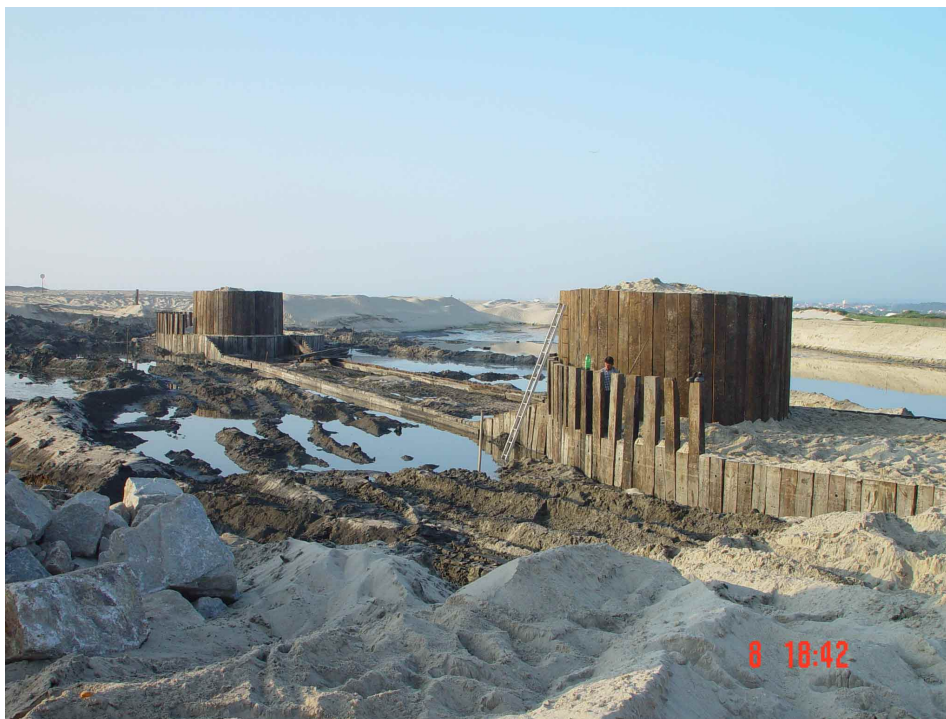
**Fig. 2 Vista em 3D do projecto. ( A. Mota Lopes; Francisco Costa)**

A solução envolveu a execução de um dique de areia para contenção das águas da lagoa, muito semelhante às estruturas executadas em anos anteriores com a diferença que a foz foi fixada e formalizada através de dois encontros em estrutura de madeira. Entre estes dois encontros foi definido um dique fusível, também em areia.

É apenas através da gestão do dique fusível (com 30 m de extensão) que se procederia à abertura e encerramento da ligação do mar à lagoa sem ter que se destruir todo o dique.

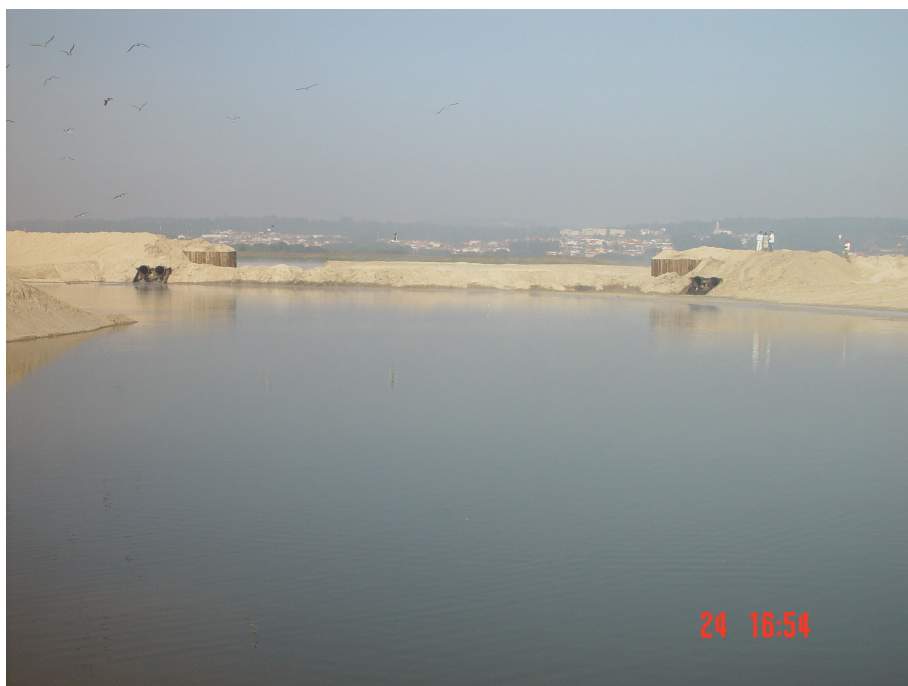
**Fig. 3 Embocadura da Barrinha, com o dique fusível colocado. (Foto de António Mota Lopes)**

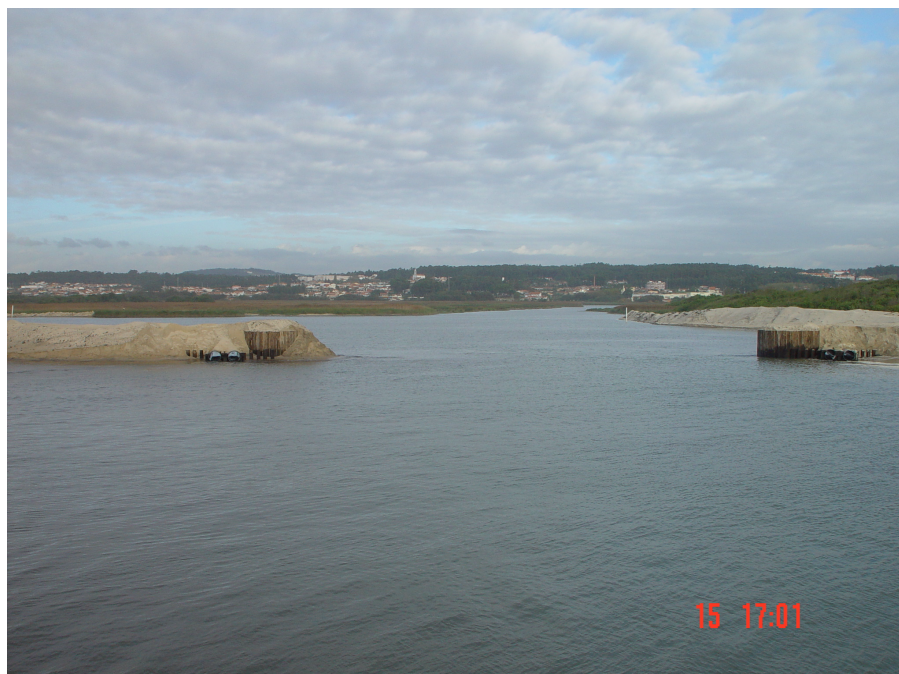
**Fig. 4 Embocadura da Lagoa de Esmoriz, aberta para o mar, após destruição do dique fusível. (Foto de António Mota Lopes)**

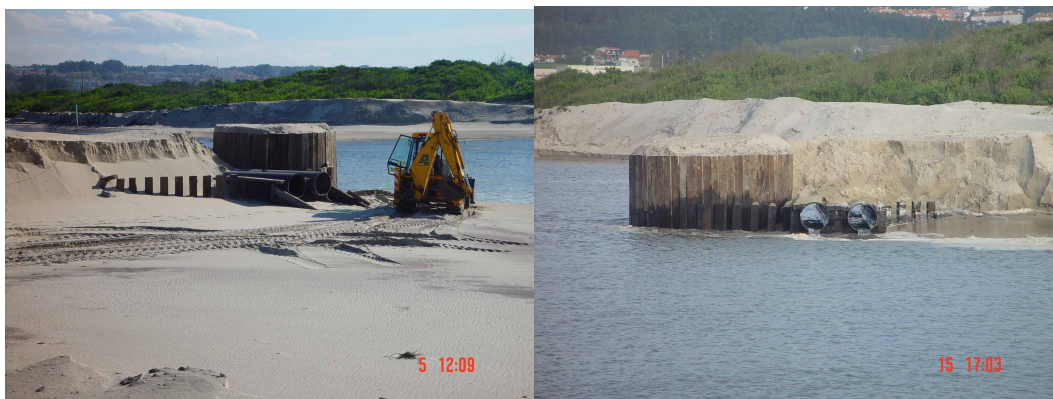
**Fig. 6 Locais de maior fragilidade da obra, na zona de transição ente o encontro em madeira e o dique de areia e para onde se propõe a colocação de geotextil para combater tal fragilidade. (Fotos de António Mota Lopes)**

- um outro aspecto que carece de correcção na obra e que sempre foi identificado como o problema mais complexo, prende-se com a descontinuidade entre os elementos fixos da obra nos encontros de madeira e o dique de areia. Tal descontinuidade, por efeito dos ventos e da marola (pequena agitação das águas decorrentes de ventos e reflexo do espraçamento da onda do mar), criou aí um ponto de fragilidade no dique. A correcção desta fragilidade passará pela colocação de sacos de areia com recurso a geotextil nesta pequena zona de transição e que uma vez colocada se prevê que a obra passe a ficar estabilizada.
