# **Verbesserung und Sicherstellung der Badegewässerqualität im Kreis Rendsburg-Eckernförde**

**Abschlussbericht des INTERREG IIIA Forschungsprojektes  
Deutscher Projektpartner**

Lübeck, September 2008

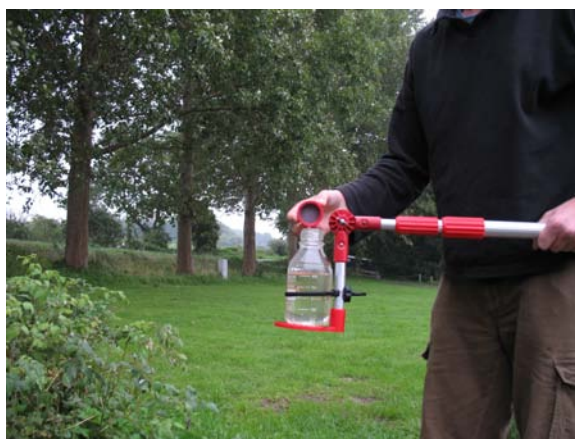
**Abbildung 4-1: Probenahmestange mit Flasche**

Zur Probenahme wurde die Flasche über Kopf unter Wasser gedrückt und in ca. 30 cm Tiefe umgedreht, damit sie volllaufen konnte. So soll vermieden werden, dass der Biofilm auf der Wasseroberfläche mit in die Probe gelangt, da dies die Probenergebnisse verfälschen könnte. Es war allerdings nicht immer möglich die Proben auf diese Art zu nehmen, da im Sommer einige Gewässer nur wenig Wasser führten. Weiterhin war darauf zu achten, dass kein Sediment aufgewirbelt und mit in die Probe gelangt. Falls dies doch geschah, wurde es auf dem Probenahmeprotokoll vermerkt.

Die Probenahme des Wassers wurde nach DIN EN ISO 19458:2006-08 durchgeführt. Die 500 ml Glasflaschen für die Probenahme wurden in einem Sterilisator 2,5 Stunden bei 180 °C heißluftsterilisiert. Um eine Kontamination vor der Probenahme außen an der Flasche zu vermeiden, wurden die Flaschen direkt aus dem Sterilisator in sterile Plastiktüten verpackt. Vor der Probenahme wurde die Plastiktüte wieder entfernt.

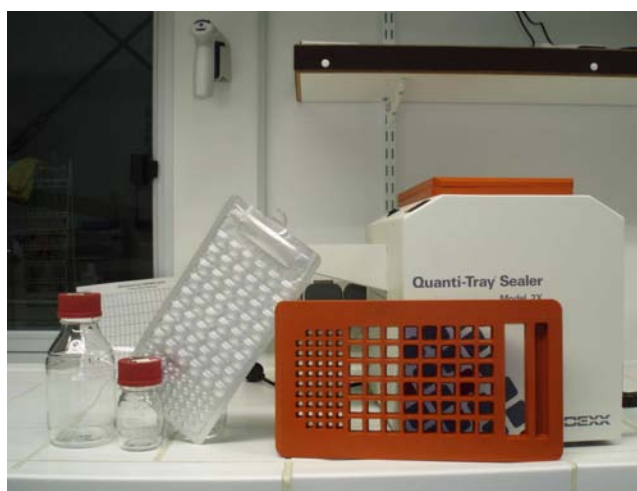
pipettiert und das jeweilige Reagenz, mit dem testspezifischen Nährstoff von Enterolert-E für intestinale Enterokokken oder Colilert-18 für E.coli, hinzugegeben. Nach vollständiger Lösung des Reagenz wurden anschließend jeweils 10 ml der Probe zupipettiert, die Gläschen verschlossen und mit ruhigen Bewegungen 30-mal mit der Hand gekippt. Der Zeitpunkt der Probenzugabe wurde als Start der Inkubationszeit notiert. Die Flüssigkeit in den Gläschen wurde dann in je einen Quanti-Tray 2000 überführt und mit einem Schweißgerät (Sealer) verschlossen. Der Sealer verteilt die Probe gleichmäßig auf alle Vertiefungen im Quanti-Tray 2000.

**Abbildung 4-2: Test-Zubehör, von links nach rechts:  
Probenflasche, Reaktionsgläschen, Quantitray 2000, Sealer**

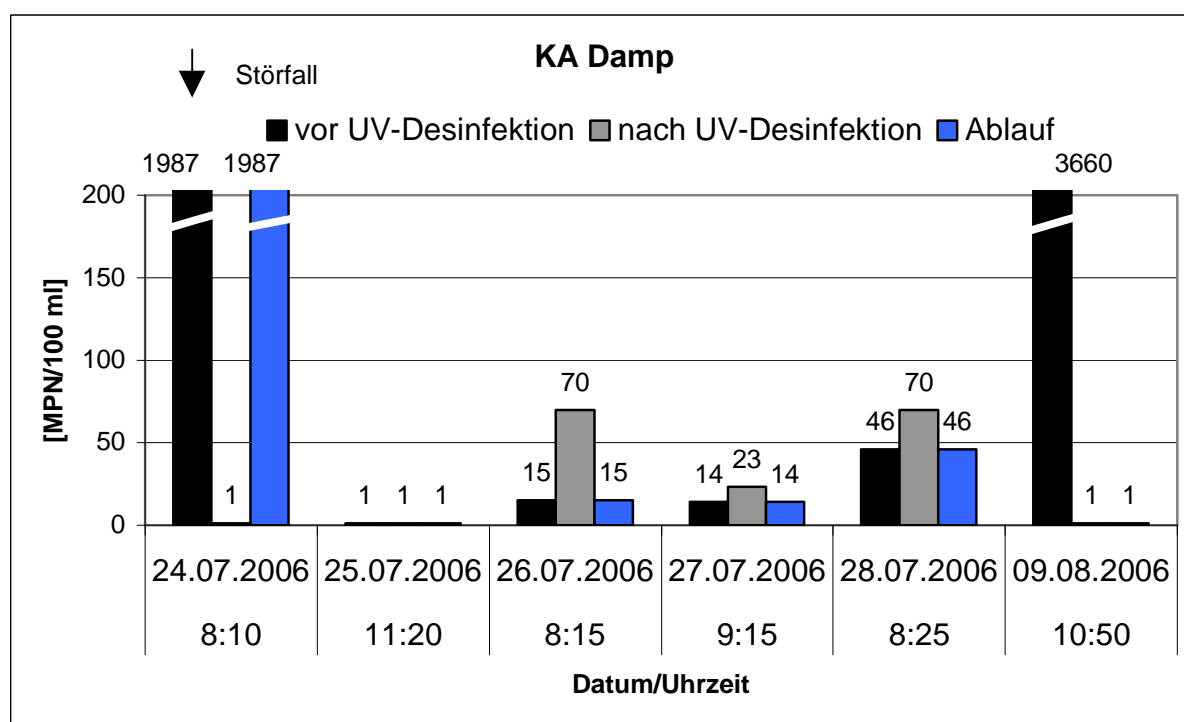
Abbildung 5-3: KA Damp E.coli Konzentrationen

Die erhöhten Werte konnten auf zwei Störfälle in der Kläranlage zurückgeführt werden. Wie in der Abbildung 5-3 zu sehen wurden am 24.Juli trotz funktionierender UV-Desinfektion im Ablauf der Kläranlagen um drei Zehnerpotenzen höhere Werte gemessen. Durch ein abgesacktes Bauwerk lief Abwasser aus dem Nachklärbecken direkt in den Ablauf. Nach Reparatur dieses Schadens normalisierten sich die Bakterienkonzentrationen wieder. Nach Wartung der UV-Desinfektion und Austausch der UV-Röhren sank die Konzentration von E.coli im Ablauf unter die Nachweisgrenze von 1 MPN/100 ml (siehe Abbildung Werte 9.August)

Bei einem weiteren Störfall fiel durch einen Stromausfall der Rechen aus, es kam zu einer Verstopfung der Abwasserzuleitung und ungeklärtes Abwasser lief kurzzeitig direkt in den Ablaufschacht.

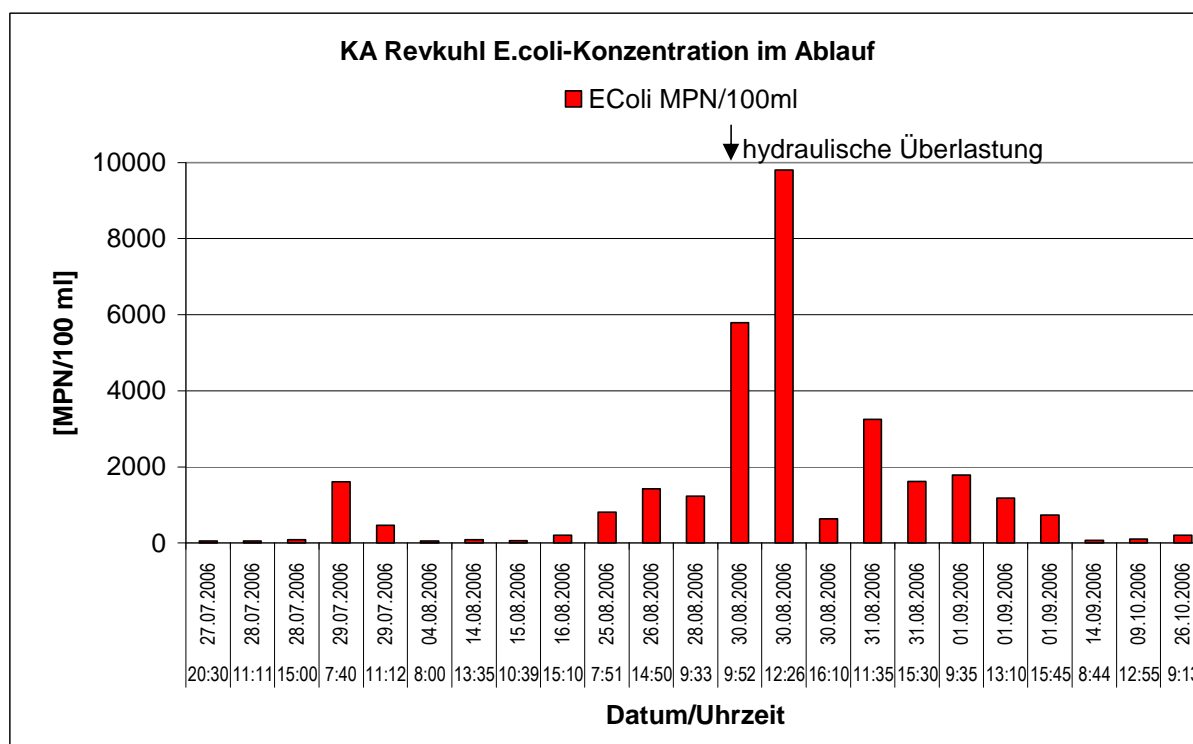
**Abbildung 5-4: Kläranlage Revkuhl E.coli-Konzentrationen**

Betrieb ist. Die E.coli-Konzentrationen lagen mit 500 MPN/100 ml aber über den für eine UV-Desinfektion erwarteten Werten. In einer Untersuchung zur Abwasserdesinfektion mit UV-Licht ermittelten Popp et al. (2004) eine Reduktion der E.coli-Konzentrationen nach einer UV-Desinfektion um vier bis fünf Zehnerpotenzen auf Werte unter 100 MPN/100 ml. Abgesehen davon, dass die UV-Desinfektion dieser Anlage zeitweise wegen Reparaturarbeiten nicht lief, ergaben die Untersuchungen, dass bei größeren Regenereignissen und damit verbundenem erhöhtem Wasseranfall in der Kläranlage der Zulauf zur UV-Desinfektion die Wassermengen nicht fassen konnte und das Wasser an der UV-Anlage vorbei in den Ablauf der Kläranlage lief. Ein solcher Fall ist in der folgenden Abbildung 5-4 dargestellt.

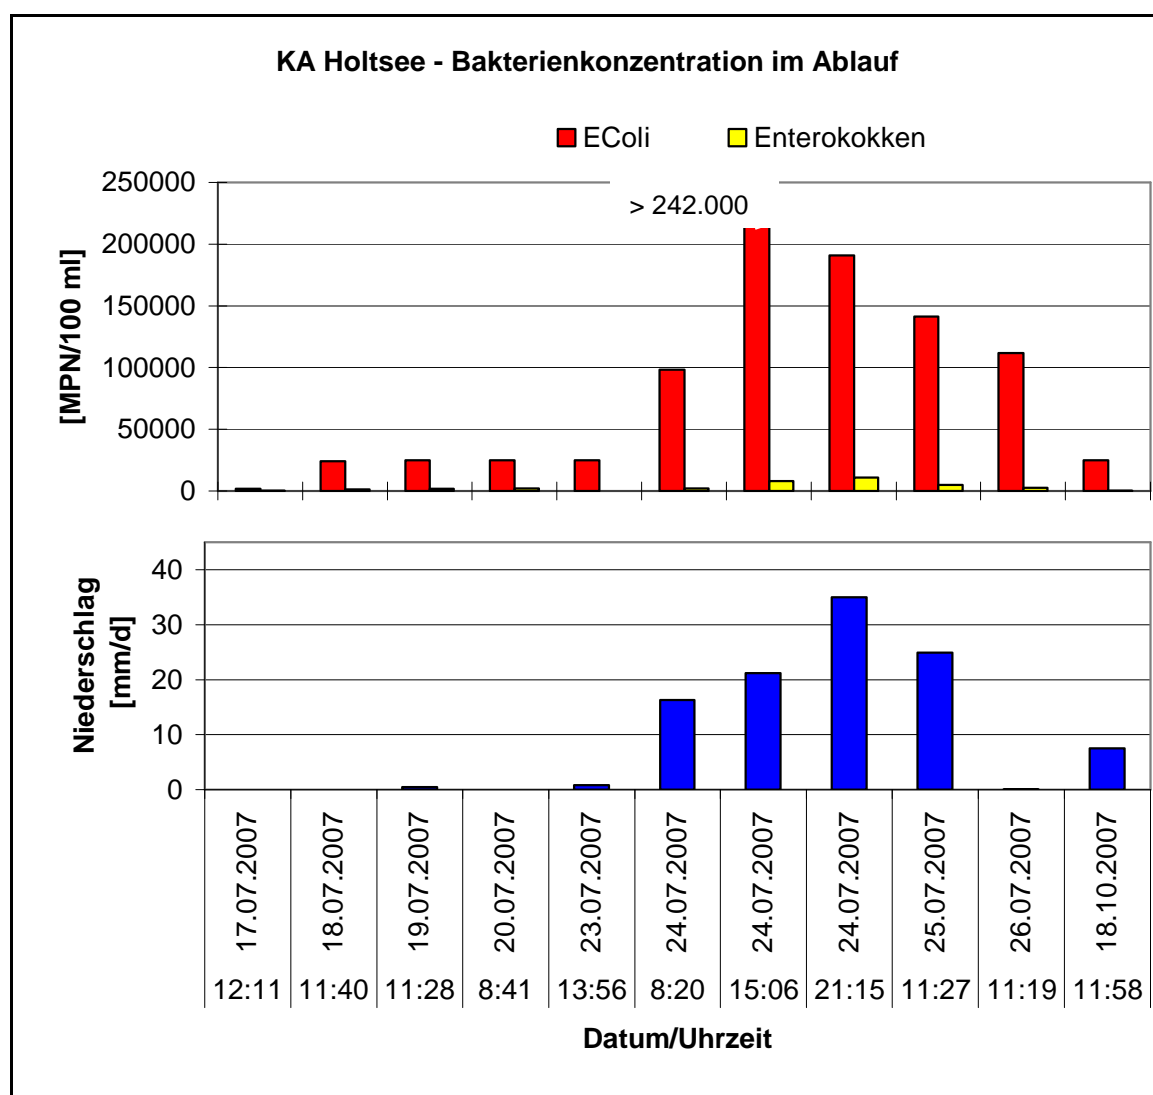
**Abbildung 5-5: KA Holtsee Bakterienkonzentration im Vergleich zum Niederschlag**

Die Ablaufwerte der KA Fleckeby lagen bei  $7,4 \times 10^4$  MPN E.coli und  $5,8 \times 10^3$  MPN Enterokokken pro 100 ml und mit einer täglichen Fracht von  $2,7 \times 10^{11}$  E.coli pro Tag liefert sie nach der Kläranlage Holtsee die größte tägliche Bakterienmenge ins Gewässer.

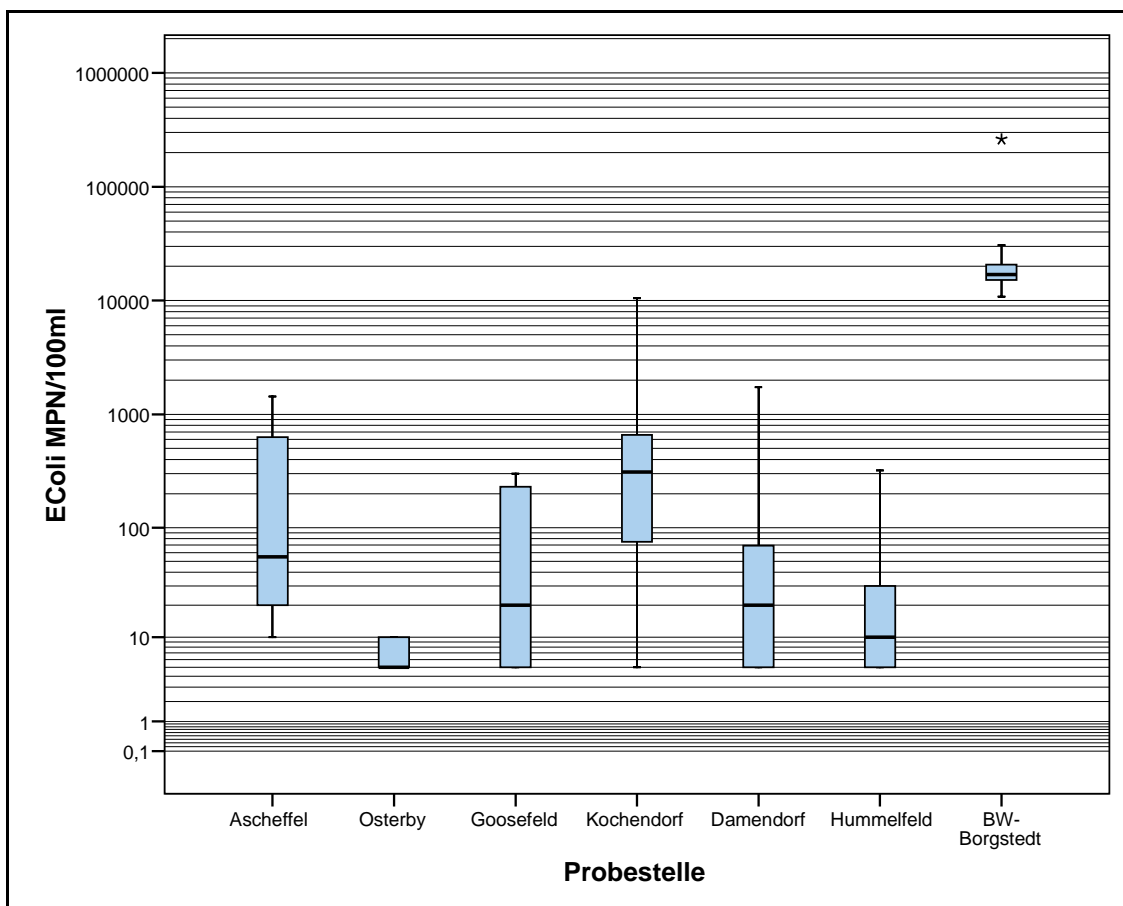
**Abbildung 5-6: E.coli-Konzentrationen aus Kläranlagen unter 3000 EWG**

Wie in Abbildung 5-6 zu sehen liegen die Bakterienkonzentrationen in den Abläufen der Teichkläranlagen oder der Anlagen mit Nachklärteichen deutlich unter den Werten der größeren Anlagen. Die Kläranlagen in dieser Abbildung sind nach abnehmender Anzahl der EWG von links nach rechts geordnet.

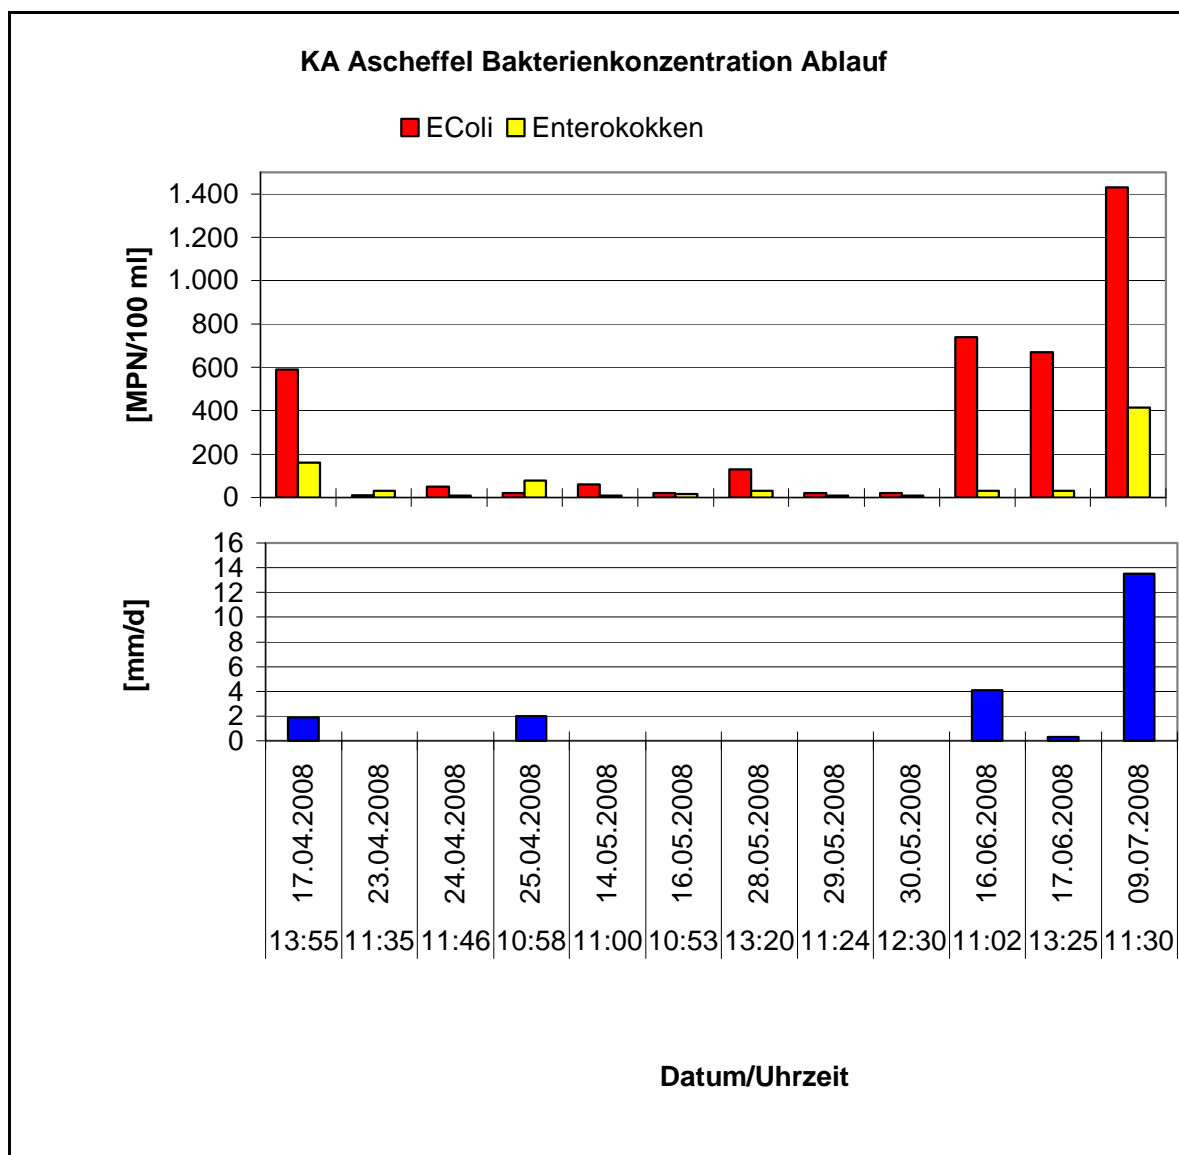
**Abbildung 5-7: KA Ascheffel Bakterienkonzentration Auslauf**

mittleren E.coli-Konzentration im Ablauf von 313 MPN/100 ml weit unter den Ablaufwerten von Anlagen mit mechanisch-biologischer Reinigung und anschließendem Nachklärbecken liegt. Die höchsten Bakterienkonzentrationen wurden in Zusammenhang mit Niederschlägen gemessen und lagen bei 1.400 MPN E.coli und 415 MPN Enterokokken pro 100 ml.

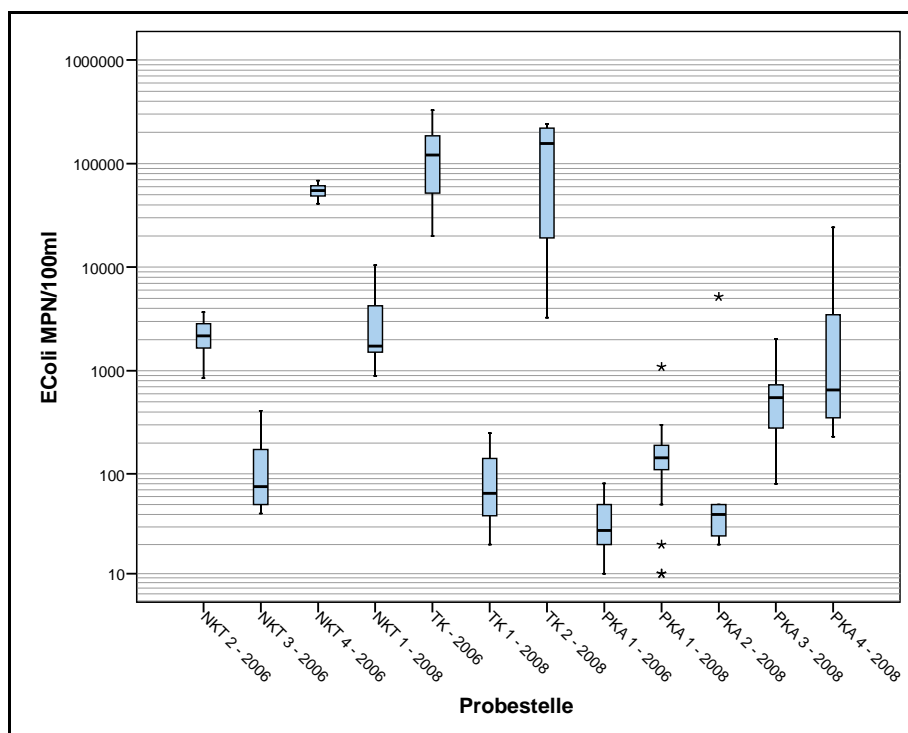
Abbildung 5-8: Boxplot der Ablaufwerte von KKA

Ersichtlich ist, dass die schlechteste Reinigungsleistung die Bakterien betreffend die Tropfkörper als technische Lösung besitzen. Dies ist bedingt durch die Funktionsweise dieser Kleinkläranlage (KKA). Die für die Reinigung des Abwassers zuständigen Bakterien bilden an groben Füllstoffen mit großer Oberfläche einen Biofilm. Dort werden vermutlich auch Indikatorkeime und pathogene Keime mit eingebunden. Das vorgereinigte Abwasser wird mehrmals über das Füllmaterial geleitet und der Biofilm wächst. Durch die Spülung mit Abwasser werden Flocken dieses Biofilms abgerissen und ausgetragen. Zur Entfernung der Flocken ist eine Nachklärung erforderlich (Otterpohl, 2002).

Die kleinsten E.coli-Konzentrationen weisen grundsätzlich die Pflanzenbeete (PKA) auf. Das Pflanzenbeet PKA 3 aus dem Jahr 2008 wies Ablaufwerte zwischen 80 und 3.880 MPN/100 ml auf. Noch größere Schwankungen wurden bei PKA 4 festgestellt. Hier schwankten die Ablaufwerte zwischen 310 und 11.200 MPN/100 ml. Beide Pflanzenbeete waren während der Beprobungsphase eingestaut, d.h. die Zuflüsse waren verstopft und das Abwasser gelang nur schwallweise in das Beet und die Beete wurden nicht kontinuierlich durchströmt. Dies führt dann auch zu den phasenweise hohen Ablaufwerten. Die Pflanzenkläranlage PKA1 und PKA2 funktionierten einwandfrei, was auch an der sehr guten Reinigungsleistung die Bakterien betreffend zu sehen ist.

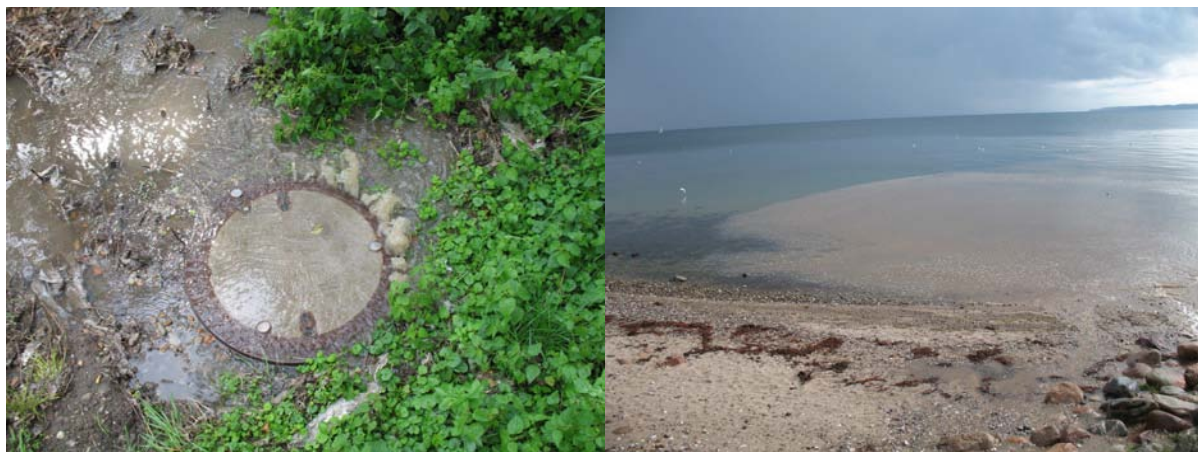
Durch einen anderen Störfall an der Pumpstation in der Gemeinde Kleinwaabs kam es zum Eintrag von Abwasser in ein Gewässer. Hier war die Abwasserleitung durch Zuführung von Fremdwasser bei einem Starkregenereignis überlastet, so dass die angelegten Pumpen zum Transport des Abwassers zur Kläranlage keine ausreichende Leistungsfähigkeit aufwiesen. Das Schmutzwasser trat aus dem Abwassersystem über die Schächte aus und lief direkt in die Strandbek (PS 07). Diese geballte Bakterienfracht gelangte direkt in die Ostsee, nahe der Gemeindebadestelle Kleinwaabs und wurde mit der Strömung entlang der Küste in Richtung Süden verdriftet. Bilder dieses Störfalls sind in Abbildung 5-10 zu sehen. Messwert zu diesem Störfall sind in Kapitel 5.2.1.7 Strandbek dargestellt.

**Abbildung 5-10: Störfall Kanalisation Kleinwaabs**

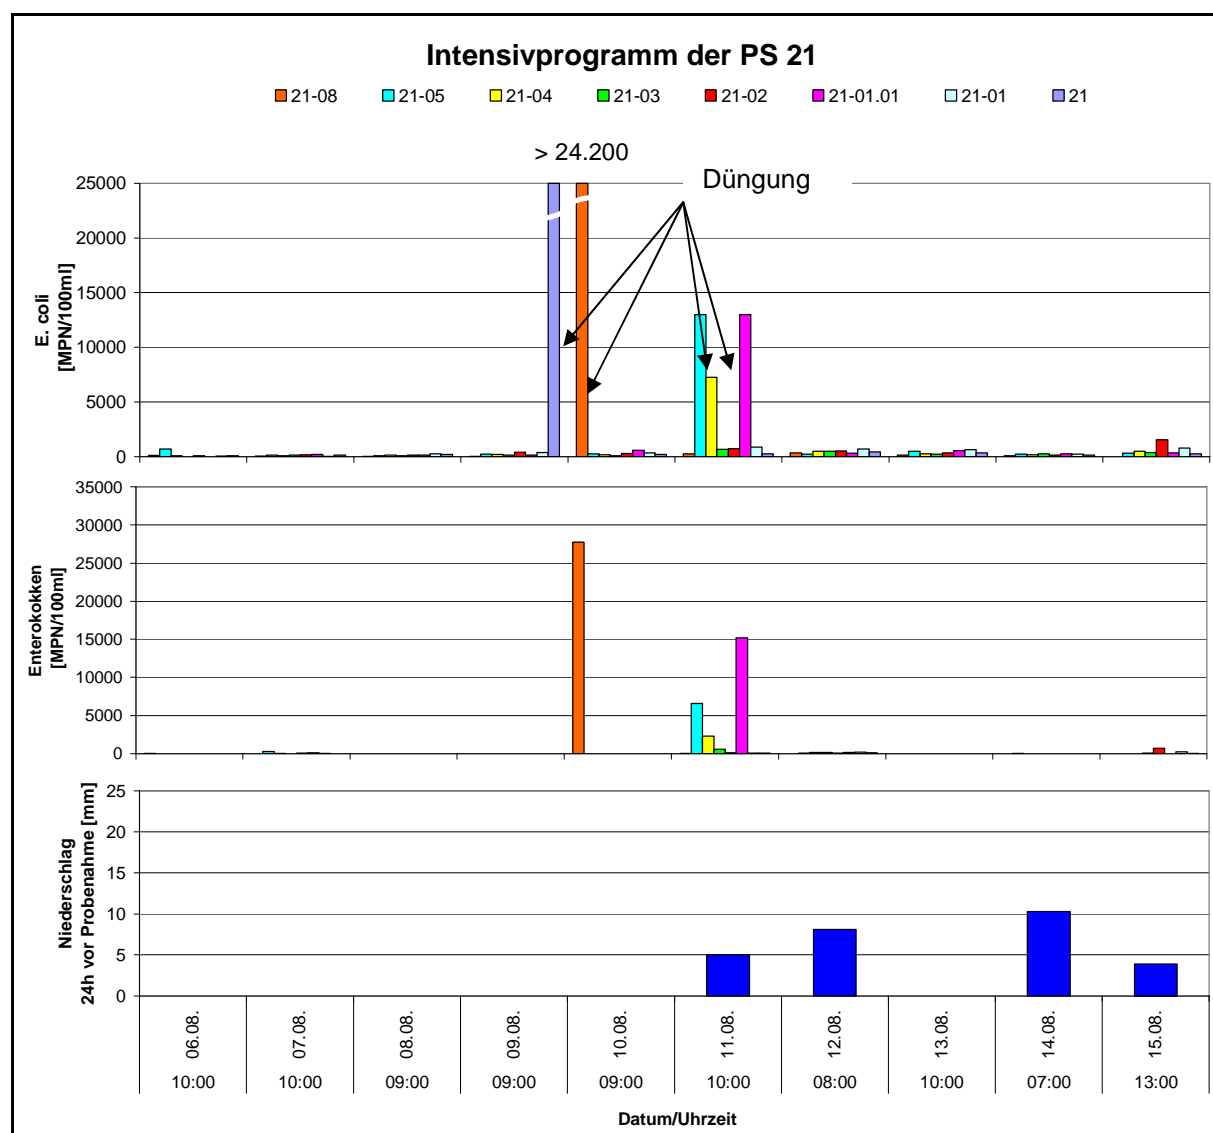
**Abbildung 5-12: Bakterienkonzentration in Verbindung mit organischer Düngung**

Maß wie der an E.coli. Am 11.August erfolgt an Flächen an der PS 21-01.01, einem Seitenarm der Meynbek, und auf Flächen im oberen Bereich des Gewässers an der PS 21-05 organische Düngung in Verbindung mit einsetzendem Regen. Auch hier ist ein Anstieg der Bakterienkonzentrationen gemessen worden. Nach 24 Stunden hatten sich die Bakterienkonzentrationen trotz anhaltenden Regens wieder normalisiert. Allerdings soll es laut Literatur erst ab einer Niederschlagshöhe von 20 mm zu Beeinträchtigungen der hygienischen Wasserqualität durch Bakterieneintrag über Drainagen aus landwirtschaftlichen Flächen kommen (Weiß, 2003).

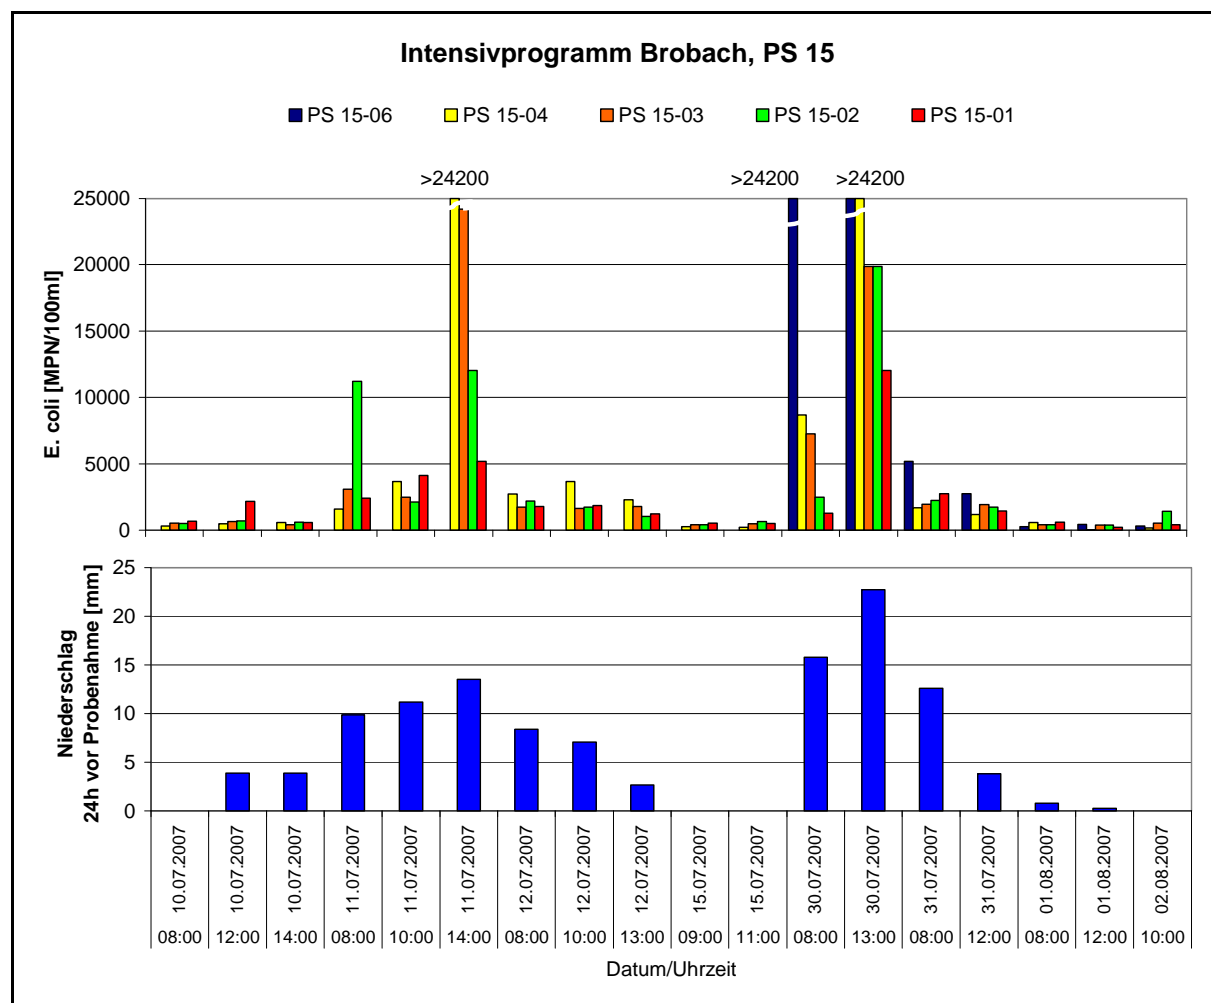
**Abbildung 5-13: Untersuchungen in einem landwirtschaftlich genutzten Gebiet**

vorhanden waren, ein Anstieg der Bakterienkonzentrationen gemessen. Wie in Abbildung 5-13 zu sehen steigen ab einem Niederschlag von 10 mm/d die E.coli-Werte von vor Beginn des Niederschlags unter 1.000 MPN pro 100.ml auf bis zu 11.000 MPN pro 100 ml. Bei anhaltendem und zunehmendem Niederschlag stiegen die Konzentrationen zum Teil über den Grenzwert von 24.200 MPN pro 100 ml.

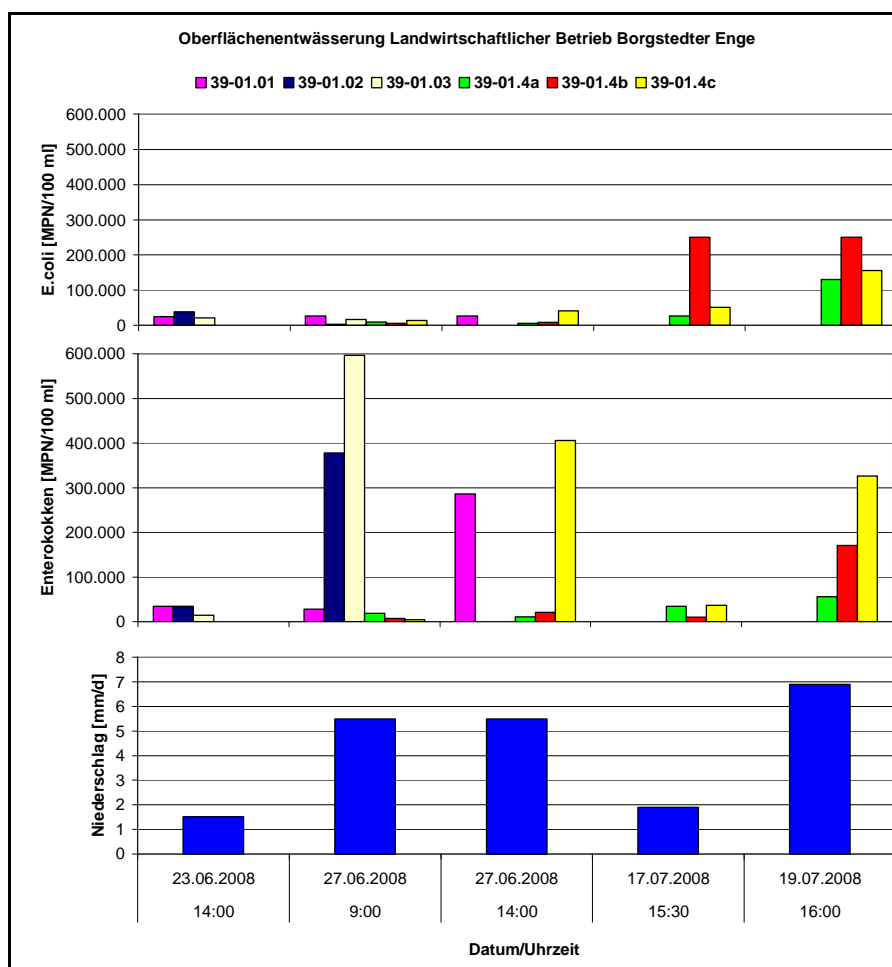
**Abbildung 5-14: Belastung durch Oberflächenentwässerung landwirtschaftlicher Betriebe**

Fäkale Bakterien gelangen aber nicht nur von landwirtschaftlich genutzten Flächen in die Gewässer sondern auch von den Betriebsflächen der Höfe. An mehreren Stellen wurden in Kanälen oder Schächten der Regenentwässerungen der Orte erhöhte Bakterienkonzentrationen gemessen, die auf die Einleitung von Oberflächenentwässerungen von landwirtschaftlichen Betrieben zurückzuführen waren. Ein Beispiel zeigt die Abbildung 5-14. Dort wurde zwischen der Probenahmestelle PS 39 und PS 39-01 ein starker Anstieg der Bakterienkonzentration gemessen, der auf die Einleitung der Oberflächenentwässerung in die Regenwasserkanalisation zurückgeführt werden konnte.

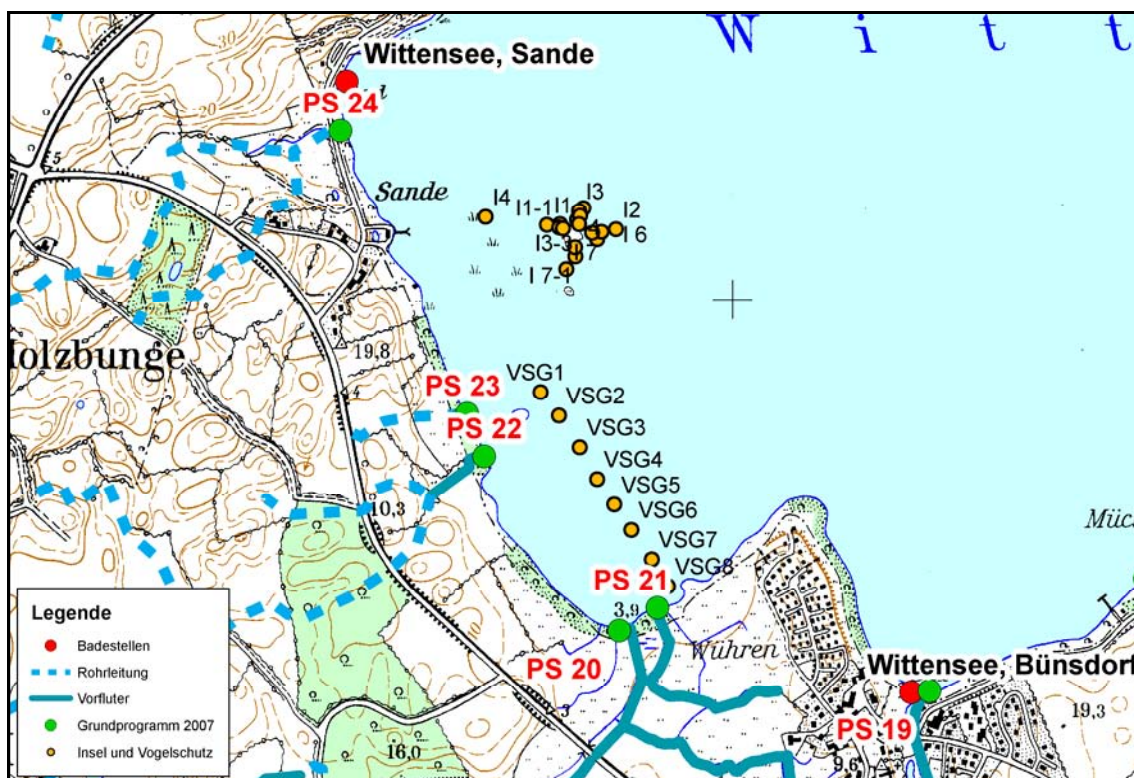
Die Untersuchungen im südlichen Teil des Wittensees im Naturschutzgebiet, wo sich große Gruppen von Wasservögeln aufhalten, ergaben sehr geringe E.coli- und Enterokokken-Konzentrationen. Abbildung 5-15 zeigt die Probenahmestellen für das Sonderprogramm. Am Ufer parallel zu den Probenahmepunkten und rund um die kleine Insel hielten sich auf den angrenzenden Wiesen und im Wasser große Vogelschwärme auf. In der folgenden Tabelle 5-2 sind die Ergebnisse der Untersuchung zum Einfluss der Wasservögel zusammengefasst.

Abbildung 5-15: Probenahmestellen Sonderprogramm Wasservögel

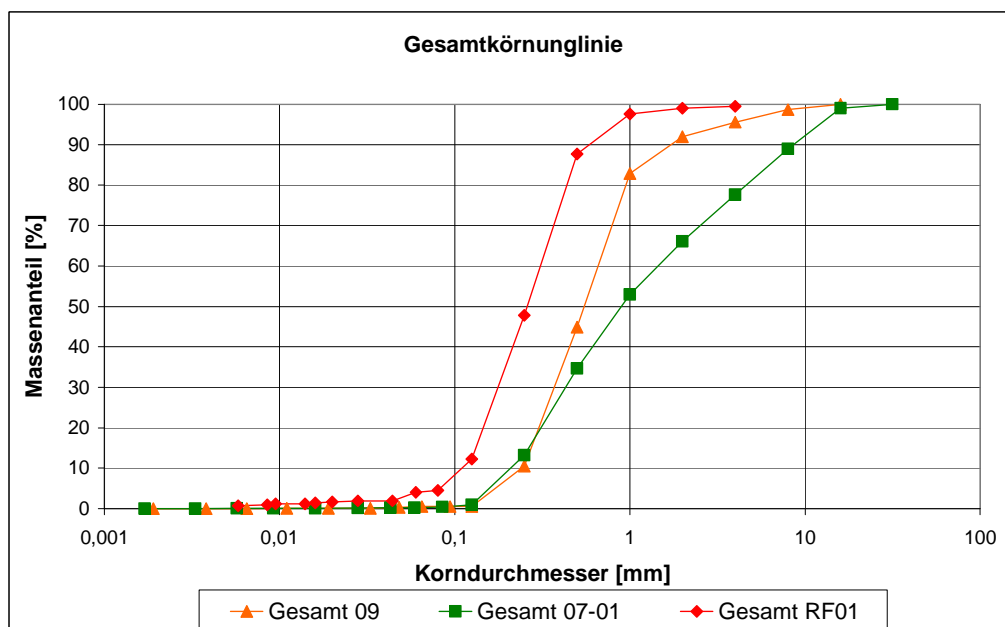
**Abbildung 5-16: Gesamtkörnungslinien der Probenahmestellen 07-01, 09 und RF01**

unterschiedlichen Massenanteile der Partikelgrößen im Feinanteilbereich  $< 0,125\text{mm}$ . Die feinen Partikel werden von der stärkeren Strömung mitgetragen und setzen sich erst an einem strömungsärmeren Teil des Gewässerlaufes wieder ab. Auch das organische Material an PS 07-01 wird von der Strömung schneller abgetragen als an PS 09. Es befanden sich an PS 07-01 kaum Pflanzenteile im Gewässerlauf. Das Sediment an PS RF01 war feinsandig, geruchlos und körnig. Auf die Gesamtmassen der Proben bezogen, besitzt die Probe RF01 den größten Massenanteil der Feinanteile  $< 0,125\text{ mm}$ . Die Probe hat auch insgesamt kleinere Partikel als die beiden anderen Proben PS 09 und PS 07-01. Die größte Körnung hat das Sediment an PS 07-01. Abbildung 5-16 und 5-17 zeigen die Gesamtkörnungslinien der untersuchten Sedimente.

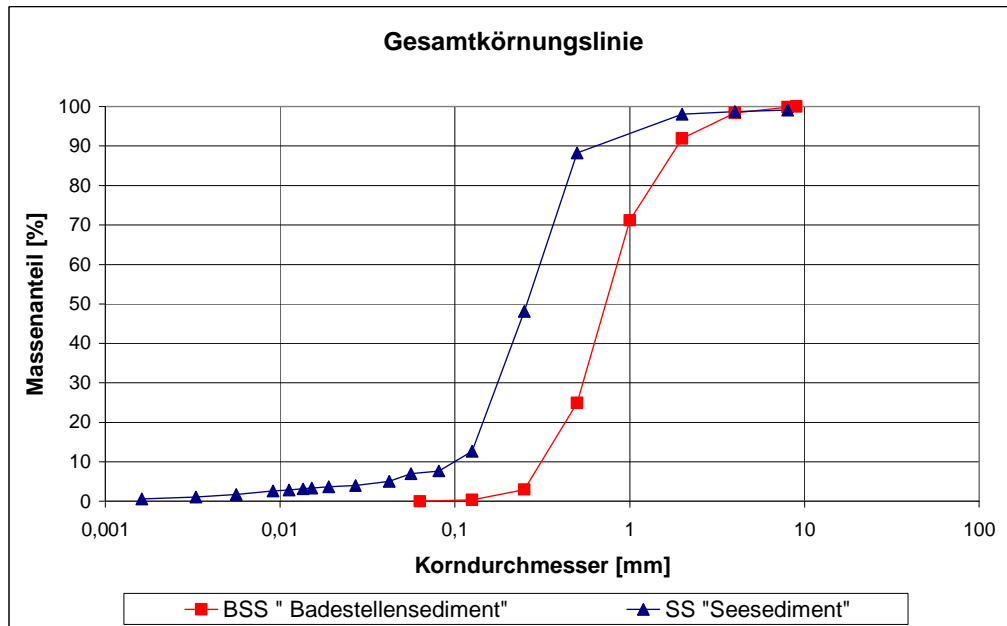
Abbildung 5-17: Gesamtkörnungslinien der Sedimentproben vom Herrenteich

Die Sedimentproben vom Herrenteich wiesen auch eine unterschiedliche Korngrößenverteilung auf. Das sandige Sediment der Uferzone (BSS) enthielt überwiegend Partikel zwischen  $1\text{ mm}$  und  $0,125\text{ mm}$ , so dass aus Mangel an Feinteilen  $< 0,125\text{mm}$  keine Sedimentationsanalyse durchgeführt werden konnte. Das schlammige Sediment (SS) enthielt einen größeren Feinanteil, der größte Massenanteil lag hier zwischen  $0,5\text{ mm}$  und  $0,125\text{ mm}$ .

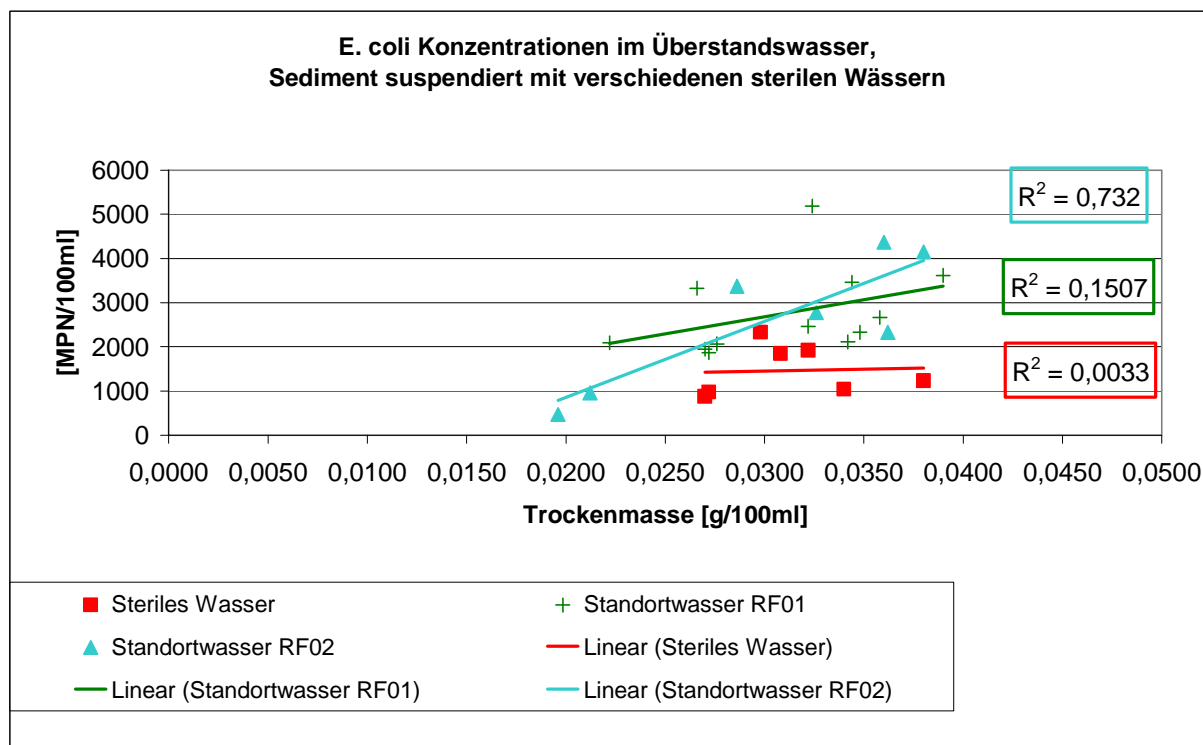
**Abbildung 5-19: Regression der E.coli Konzentration zu Trockenmasse im Überstandswasser der Suspensionen, mit Sediment von RF 01 suspendiert mit sterilem Wasser, sowie sterilem Standortwasser aus RF01 und RF02, mit Bestimmtheitsmaß  $R^2$**

Bakterienkonzentration mit zunehmender Trockenmasse, aber in der Absetzzeit von 20 Minuten verhielt es sich genau anders herum. Die Bakterienkonzentration im Filtrat nahm bei jeder Absetzzeit ab. Auf Grund des stabilen Trockenmassegehaltes im Überstandswasser wurden die nachfolgenden Versuche mit Standortwasser mit einer Absetzzeit von 10 Minuten vorgenommen. Diese Experimente zeigten einen Anstieg der Bakterienkonzentrationen mit zunehmendem Partikelanteil in der Trockenmasse. Auch die Bakterienkonzentrationen im Filtrat stiegen bei den Proben mit steril filtrierten Standortwassers an. Die Abbildung 5-19 zeigt die Korrelation zwischen der E.coli-Konzentration und der Trockenmasse von Suspensionen mit sterilem Wasser, sowie steril filtriertem Standortwasser von den Probenahmestellen RF01 und RF02.

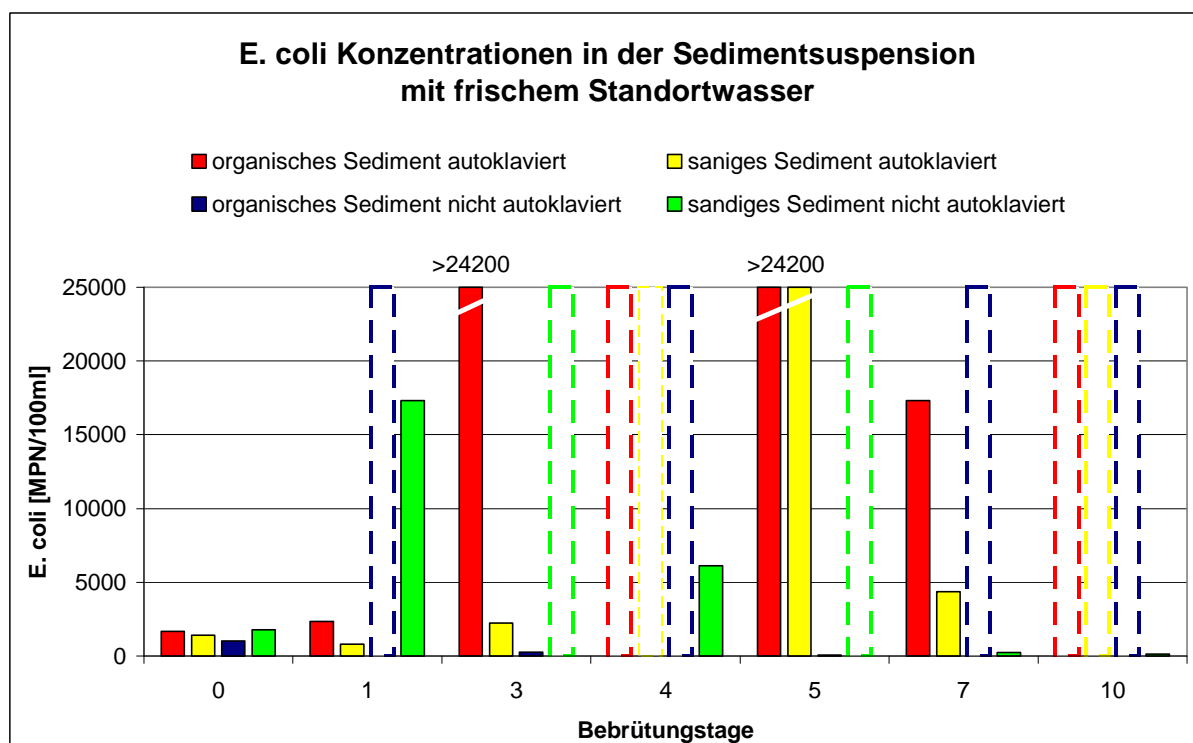
**Abbildung 5-20: E.coli Konzentration in der Sediment-Wasser Suspension mit frisch steril  
filtriertem Wasser vor der Filtration im Verlauf der Untersuchungsreihe.  
Schraffierte Datenbalken zeigen nicht untersuchte Proben.**

Die nähere Betrachtung der E.coli Bakterien an differenzierten Partikelgrößen ergab, dass sich der E.coli-Stamm ATCC 25922 in den untersuchten Sedimenten unterschiedlich verhielt. Das autoklavierte Sediment erwies sich als besserer Lebensraum als die nicht autoklavierten Proben. Die E.coli Bakterien folgten der Wachstumskurve, wobei im nicht autoklavierten sandigen Sediment die logarithmische Phase schon nach einem Tag begonnen hatte und bei den autoklavierten Sedimenten das organische Sediment am 3. und das sandige Sediment am 5. Tag einen sprunghaften Anstieg in der E.coli-Konzentration zeigten. Das Wachstum im nicht autoklavierten organischen Sediment konnte nicht eindeutig geklärt werden, da hier keine Untersuchung nach dem ersten Bebrütungstag vorgenommen wurde. Abbildung 5-20 zeigt die Ergebnisse der Colilert-18 Untersuchungen des Überstandswassers der Wasser-Sediment-Suspension vor der Filtration.

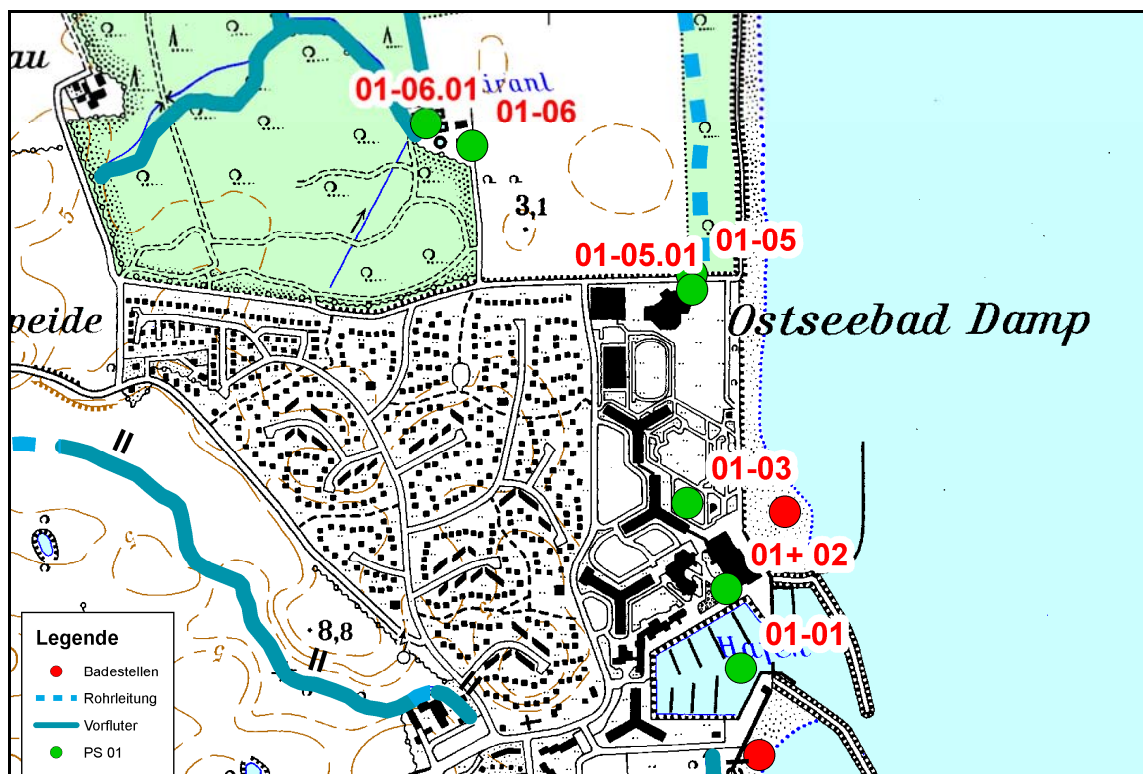
Abbildung 5-33: Übersichtskarte der Probestellen PS01

Eine Überprüfung der Kläranlage ergab, dass ein Überlauf des Nachklärbeckens abgesackt war und somit ein Teil des Wassers direkt von der Nachklärung in das Hafenbecken gelangte, ohne durch die Sandfiltration und die UV-Desinfektion zu fließen. Außerdem wurde festgestellt, dass die UV-Röhren nicht mehr die volle Leistung erbrachten, obwohl die Garantielaufzeit der Röhren noch nicht abgelaufen war. Nach Beheben dieser Mängel wurde die Rohrleitung am 01.08.06 zusätzlich mit Chlorbleichlauge gespült, eine Maßnahme die auf lange Sicht keine Verbesserung der Keimkonzentration ergab und aus ökologischer Sicht eher fragwürdig ist. Danach erreichten die Keimkonzentrationen im Auslauf ins Hafenbecken nicht die erwünschten niedrigen Konzentrationen. Es kam weiterhin zu einem Anstieg der E.coli-Konzentrationen zwischen dem Auslauf der Kläranlage und dem Auslauf ins Hafenbecken bis zu 3000 MPN/100 ml obwohl der Auslauf der Kläranlage E.coli-Konzentrationen von der Nachweisgrenze von 1 MPN E.coli/100 ml aufwies.

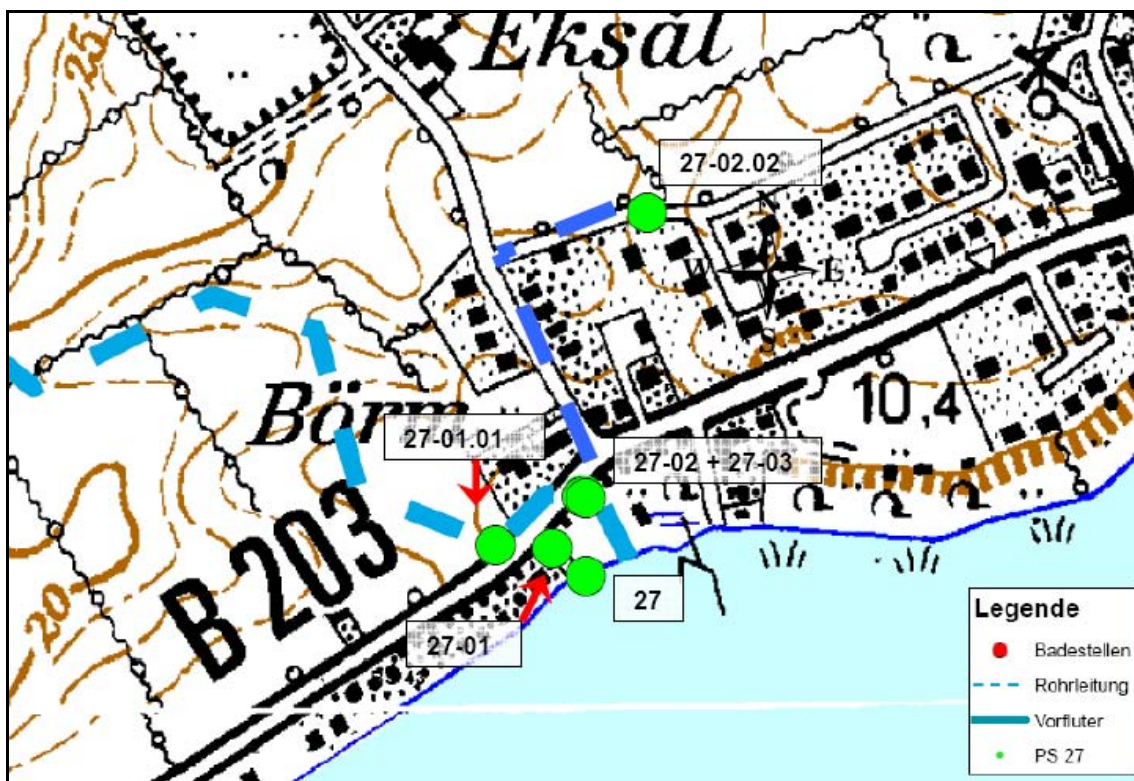
Ab 5 mm Niederschlag 12 Stunden vor der Probenahme erfolgte keine ausreichender Rückhalt von Bakterien mehr. Hohe E.coli-Konzentrationen bis zur Überschreitung der Nachweisgrenze von 24.200 MPN/100 ml wurden an den Probenahmestellen entlang der Entwässerungskanäle erfasst. Die Abbildung 5-64 zeigt die Lage der Probenahmestellen.

Abbildung 5-64: Übersichtskarte der Probenahmestellen an PS 27

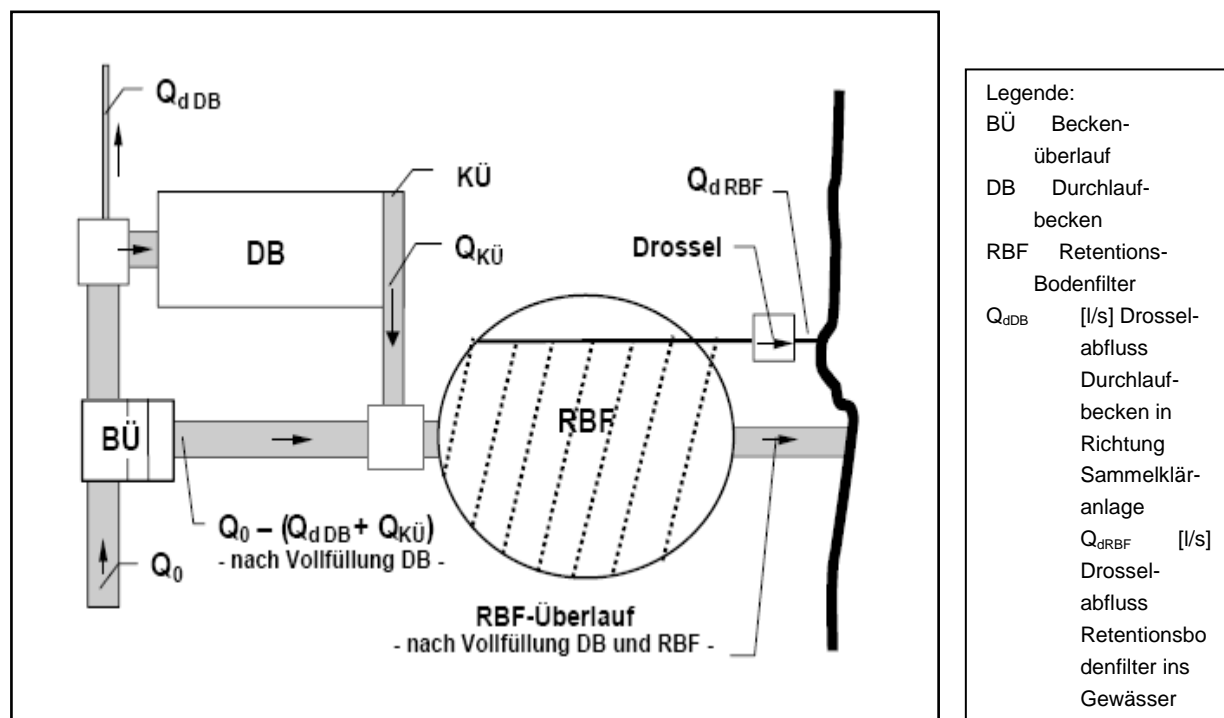
Abbildung 6-3: Durchlaufbecken mit nachgeschaltetem Retentionsbodenfilter. (LfU, 2002)

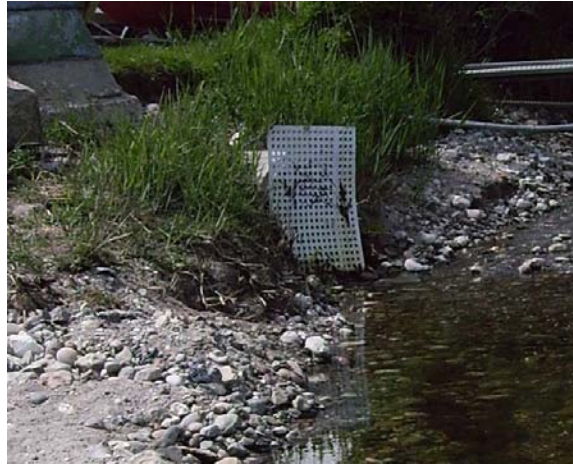
Die höchste Keimkonzentration wurde hier an der Stelle 06-01.01 festgestellt. Bis zum Einlauf in die Ostsee hat sich die Konzentration etwas reduziert. Zwischen diesen beiden Stellen läuft der Graben offen. Hier wäre es möglich den Graben zu verbreitern um so die Fließgeschwindigkeit zu verringern um Partikeln und Bakterien mehr Zeit zum Absetzen zu geben. Eine andere Möglichkeit wäre ein Regenklärbecken nahe des Auslaufes zuordnen, ähnlich wie es an der Strandbek PS 07 schon geschehen ist. Der Vorteil wäre hier, dass der eingebaute Sandfang bzw. das Becken regelmäßig gereinigt werden könnte und die partikelgebundenen Keime mit entsorgt werden. Bei einer Aufweitung des Gewässers könnten bei hoher hydraulischer Belastung immer noch Keime direkt an die Badestelle transportiert werden. Der Seitenarm an dem die PS 06-02 liegt, mündet erst direkt am Strand in den Graben VI zusammen, deshalb ist es schwierig für beide Gewässerläufe zusammen ein Sanierungskonzept zu erstellen. Der Seitenarm wird durch Drainagewasser gespeist, hier könnten die Einträge durch gute landwirtschaftliche Praxis verringert werden. Der Seitenarm verläuft offen über den Campingplatz bevor er kurz vor der Einleitstelle verrohrt wird. Am Ende des Rohres ist ein Lochblech angebracht worden. Evt. haben sich davor Feststoffe im Rohr abgelagert und einen guten Nährboden für Fäkalkeime gebildet. Hier sollte eine Sichtkontrolle des Rohres und dann gegebenenfalls eine Reinigung durchgeführt werden.

**Abbildung 6-4: Lochblech an 06-02**
