# **Verbesserung und Sicherstellung der Badegewässerqualität im Kreis Rendsburg-Eckernförde**

**Abschlussbericht des INTERREG IIIA Forschungsprojektes  
Deutscher Projektpartner**

Lübeck, September 2008

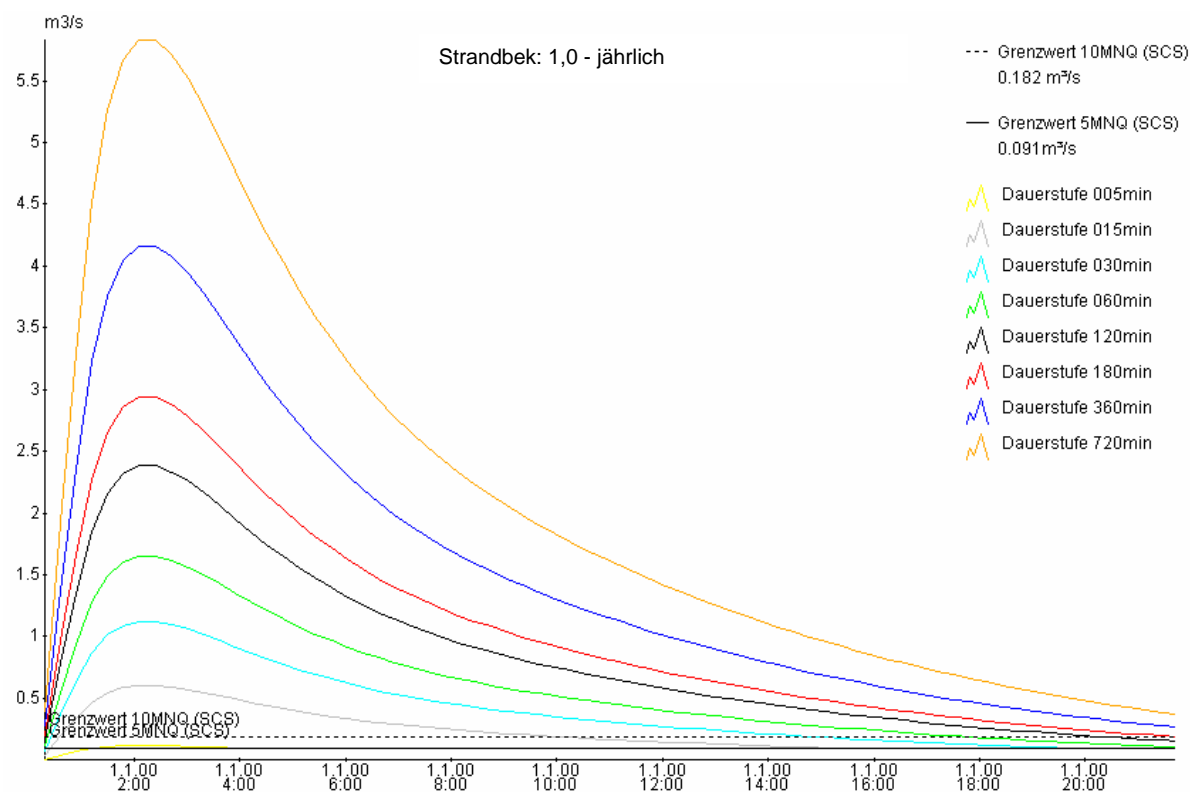
**Abbildung 8-6: Abflussganglinien für Strandbek nach dem SCS Verfahren**

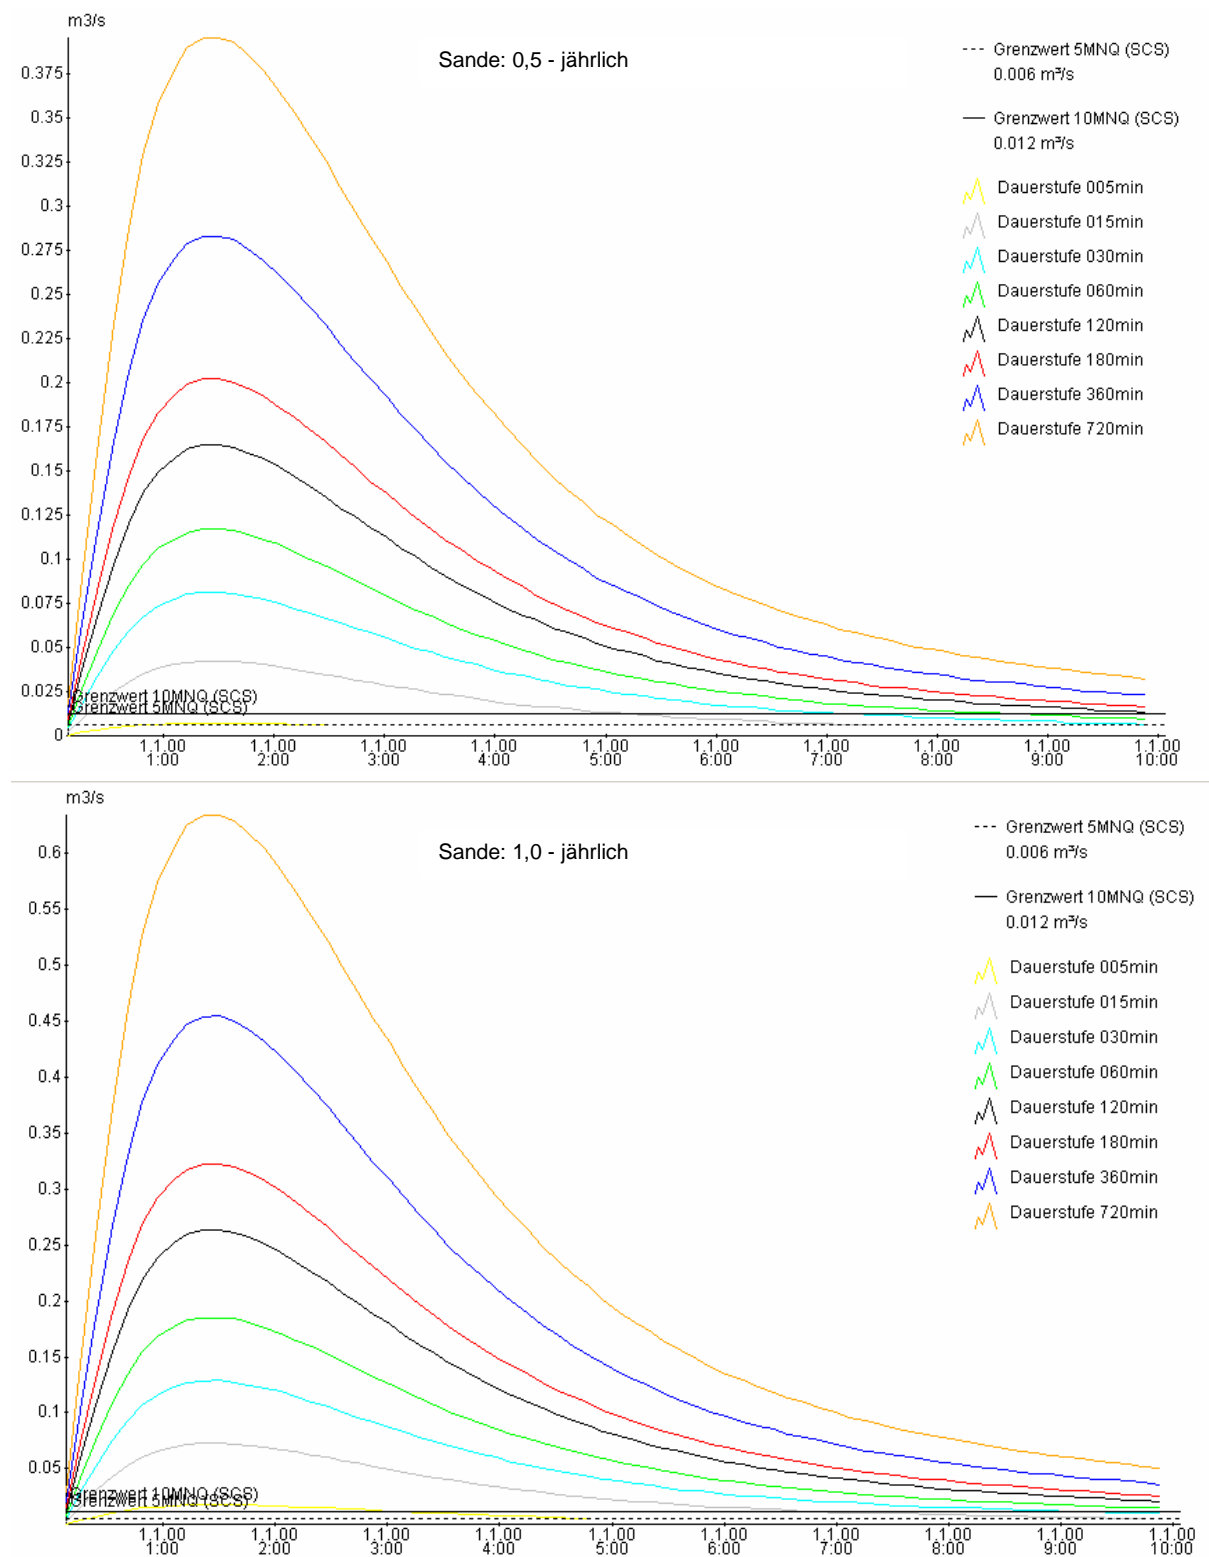
**Abbildung 8-12: Abflussganglinien nach dem SCS- Verfahren  
für ein 0,5-jährliche Wiederkehrzeit**

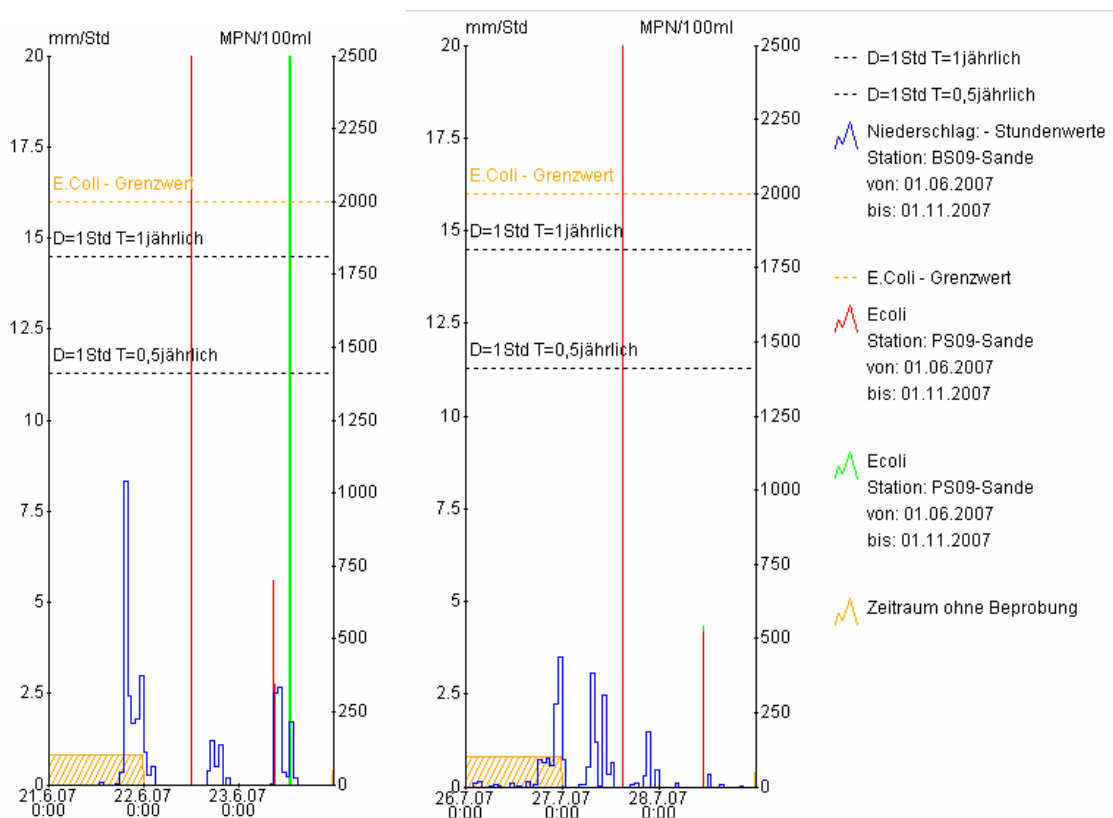
**Abbildung 8-13: Extremwerte bei den Messungen der E.coli Konzentration an drei verschiedenen Tagen an PS 24 (grün) und PS 25 (rot)**
